Main job			
<b>AUTORITA' PORTUALE DI BRINDISI PORTO DI BRINDISI</b>			
Customer	Project level	Nr.

<b>AUTORITÀ PORTUALE DI BRINDISI</b>	<b>PROGETTO ESECUTIVO</b>		<b>RT01</b>
	Job title	Code	
Design by

<b>S.J.S. Engineering s.r.l.</b> Roma (00187) Via XX Settembre, n. 89 Civitavecchia RM (00053) Via Aurelia Nord, 8 Taranto (74100) Via Lacaita, n. 29	CONSOLIDAMENTO DELLA BANCHINA DEDICATA ALL'AMMIRAGLIO MILLO, DELLE BANCHINE DEL MONUMENTO AL MARINAIO E DEL CANALE PIGONATI <b>LOTTO I: CONSOLIDAMENTO DELLA  BANCHINA DEDICATA ALL'AMMIRAGLIO MILLO</b>		<b>113RT01DMML-02</b> Progettista Responsabile <b>Dott. Ing. M. Lentini</b> Designers <b>Dott. Ing. D. Mancarella, Ph.D</b> <b>Dott. Ing. M. Filippone</b> <b>Dott. Ing. B. Lentini</b> <b>Dott. Ing. M. Mele</b> <b>Dott. Arch. A. Adamo</b> <b>Ing. M. Capita</b>
	Subtitle	File name	
<b>RELAZIONE TECNICA GENERALE</b>		RT01 - Relazione tecnica generale REV02 30dm.docx

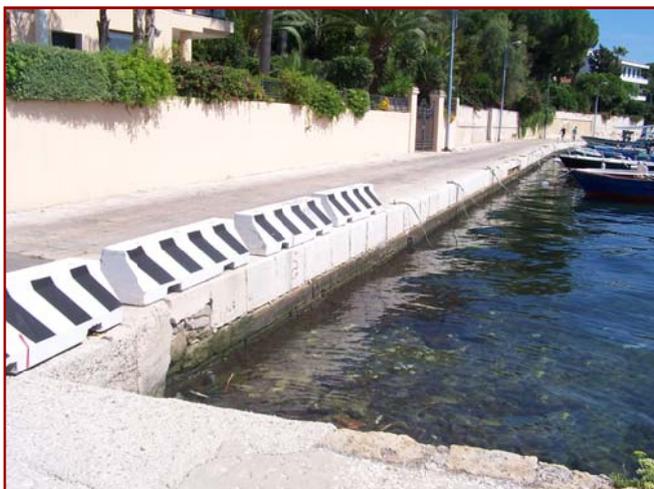
Nella zona retrostante, si è può constatare una fascia in cui si evidenziano lesioni tra i giunti dei conci di calcare, presumibilmente dovuti ad un cedimento della parte sottostante, causato dallo spanciamiento del muro di banchina. Il piano quotato, riportato nell'elaborato planimetrico SF02-A, e le immagini di seguito inserite, mostrano visivamente quanto descritto (Figura 3.2– Figura 3.3).

**Figura 3.2 - Degrado del cordolo**

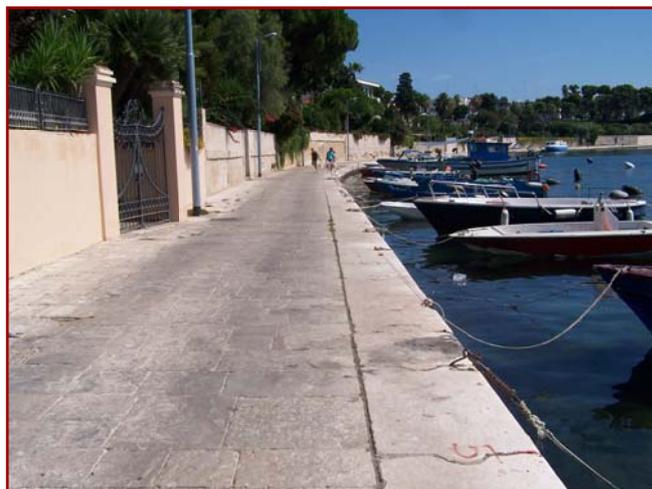
**Figura 3.3 - Disconnessioni banchina**

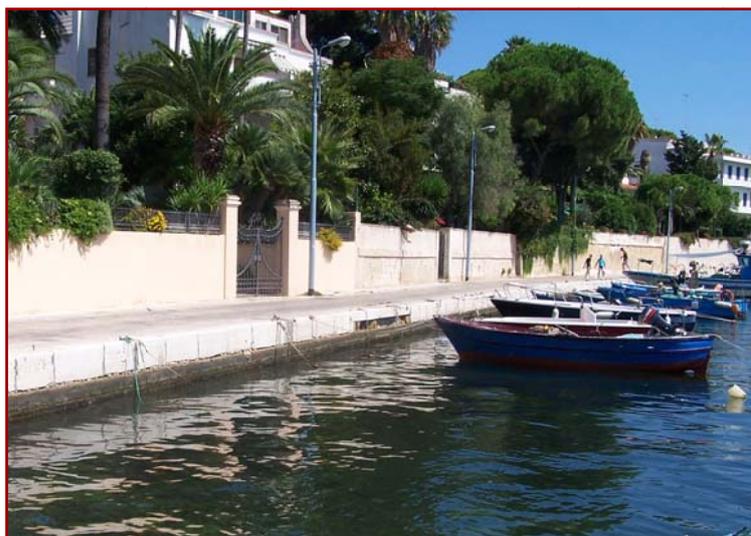
Dai rilievi effettuati sul fronte banchina, le dimensioni dei giunti, sia verticali che orizzontali, hanno mediamente un lasco che varia da 0 a 5cm di larghezza, con profondità degli stessi che non desta particolare preoccupazione, ad eccezion fatta per una serie di blocchetti mancanti in corrispondenza della sezione 7 (vedi Figura 3.4- SF03).

**Figura 3.4 - Blocchi mancanti**

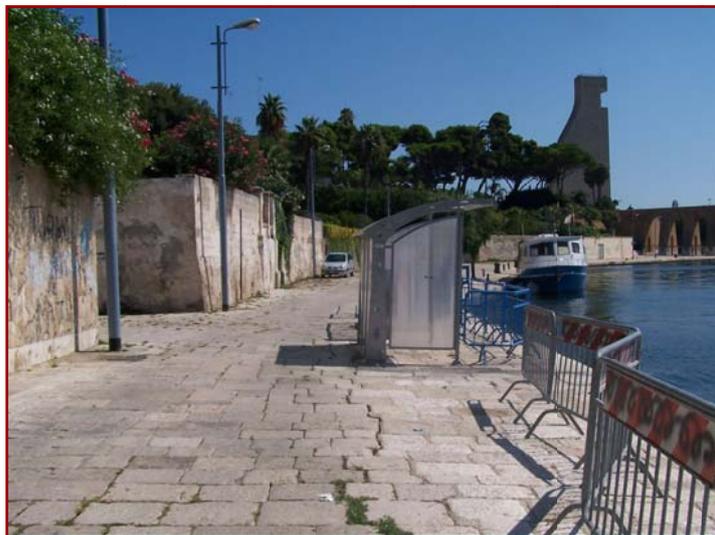
In questa fascia sono installate bitte monumentali ammalorate da ripristinare ed integrare, inoltre, è da sottolineare la presenza di una parte della banchina emersa e del piano di calpestio compresi tra la sezione 42 e la sezione 48 (circa in prossimità dello scalo del traghetto che collega il centro cittadino con il quartiere Casale) che è lievemente depresso rispetto alle zone circostanti. Questa anomalia, chiaramente visibile anche ad occhio nudo, è stata messa in evidenza dal rilievo topografico (vedi SF02-B), con differenze in quota, tra la parete retrostante ed il ciglio della banchina, con picchi di 50cm. La depressione è accompagnata dalla presenza di una fessura, nel

basolato del piano di calpestio della banchina, che corre parallelamente al ciglio della stessa ad una distanza di circa 3 metri, per una lunghezza di circa 17 metri (Figura 3.5).

**Figura 3.5 - Lesione basolato per cedimento banchina**

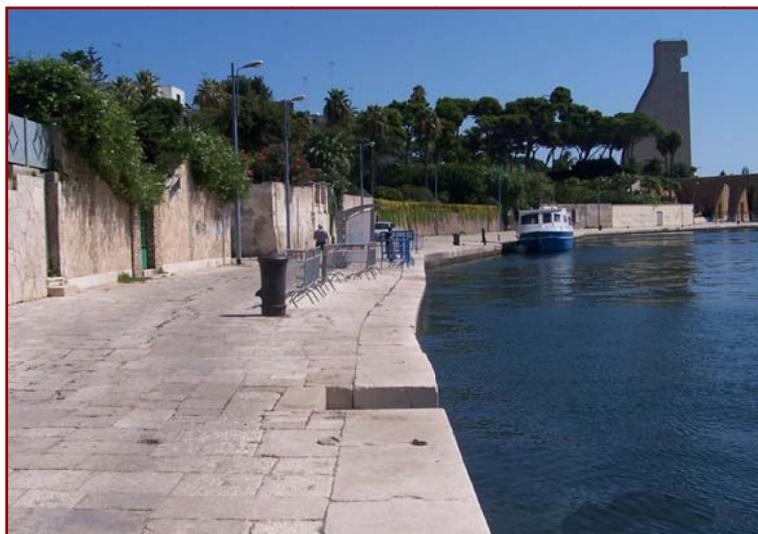
L'area che si estende tra la progressiva 202,00m e la progressiva 232,00m (vedi SZ04-A), presenta la situazione di degrado più pronunciata di tutta la banchina "Amm. Millo".

Tale fenomeno ha provocato pertanto anche un disallineamento del filo banchina come si evince dalla Figura 3.6.

**Figura 3.6 - Disallineamento banchina (muro in ribaltamento)**

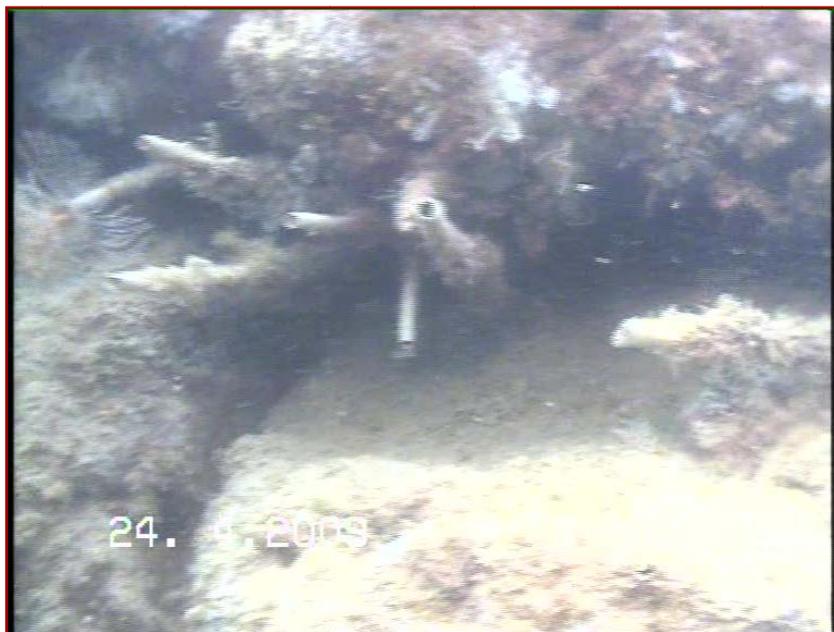
In quest'area la situazione di degrado della banchina è meno spinta. I blocchi che la compongono sono meno erosi e i giunti beanti formano piccole cavità, poco estese; inoltre, non si riscontrano erosioni tra la base della banchina ed il fondo.

Figura 3.7 - Sgrottamenti diffusi sul fronte banchina

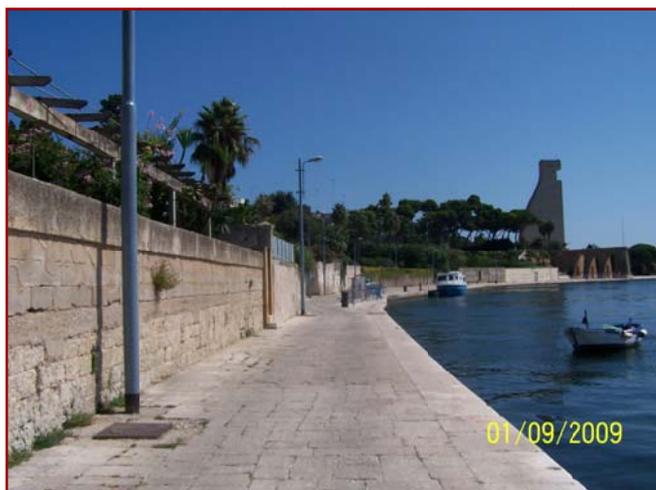
**Figura 3.8 – Impianto di illuminazione lungo la banchina**

E' apparso pertanto necessario intervenire sugli impianti di illuminazione, come peraltro previsto nel documento preliminare alla progettazione dell'Autorità Portuale, cogliendo l'opportunità offerta dai lavori che comportano interventi di rimozione e ripristino della pavimentazione in basolato calcareo. Ciò anche per evitare futuri rifacimenti. L'illuminazione della banchina è ottenuta per mezzo di comuni armature stradali. Ciò appare in contrasto con il bisogno da soddisfare, già enunciato nel documento preliminare alla progettazione, di conseguire risultati orientati ad una fruizione turistica della banchina.

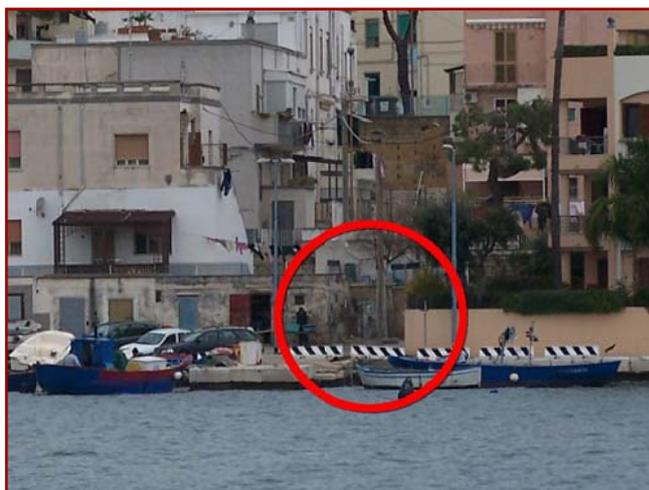
**Figura 3.9 – Posizione del quadro elettrico esistente**

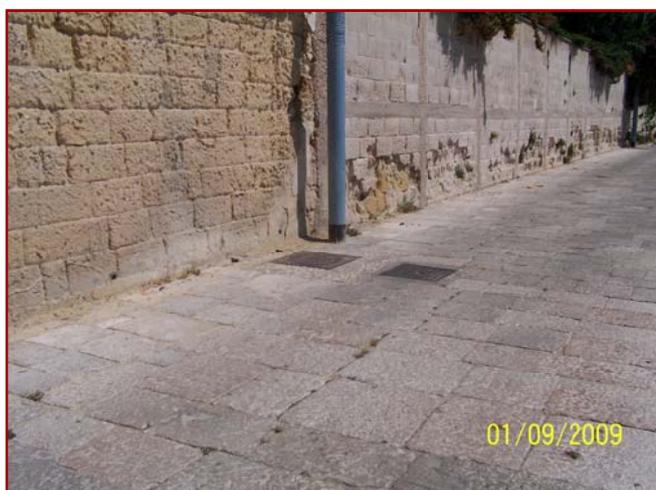
**Figura 3.10 – Impianto di illuminazione lungo la banchina**

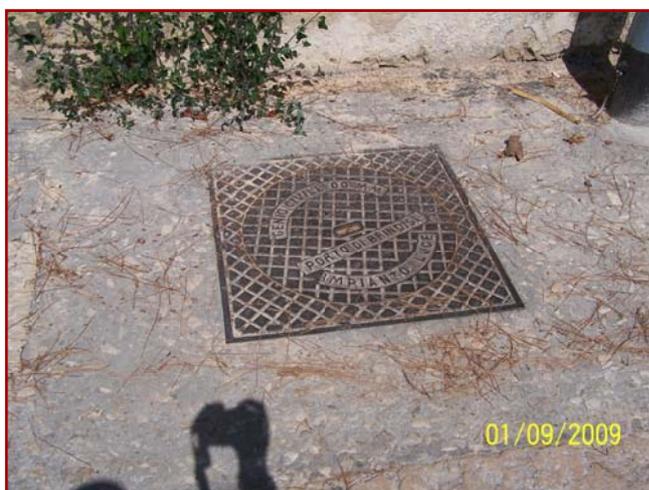
**Figura 3.11 – Pozzetto esistente**

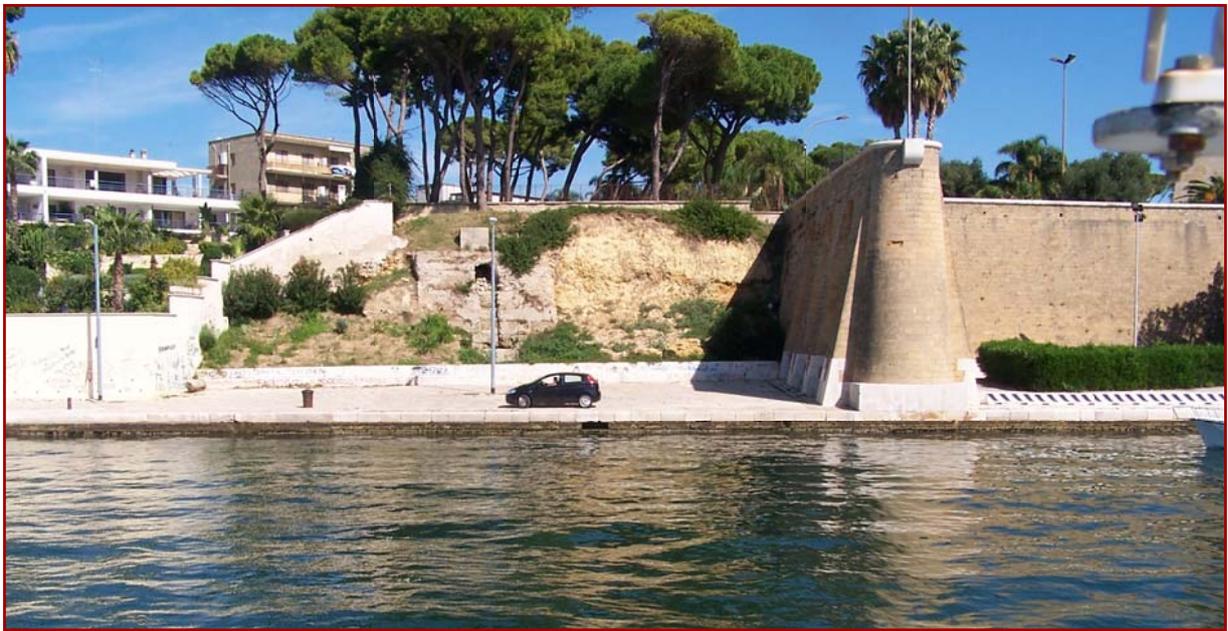
Il canale segni di degrado avanzato, per cui si sono resi necessari interventi di ripristino delle opere esistenti.

**Figura 3.13: Banchina Millo: veduta del pendio della piazzetta terminale di banchina**

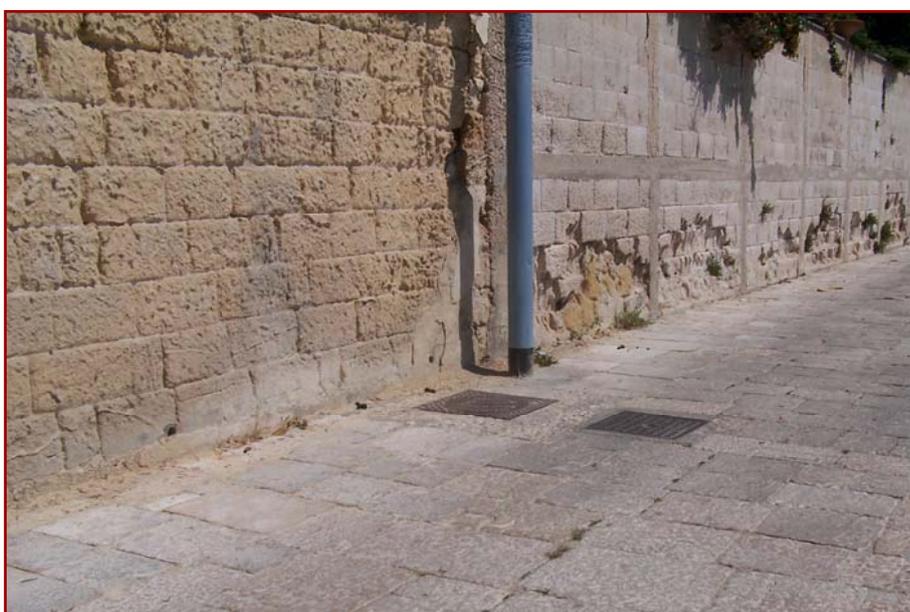
Attualmente il muro confinante con la banchina si presenta discontinuo, per altezza e tipologia di rivestimento, nonché per stato di conservazione; specie nel tratto dove la banchina ha una sezione stradale più stretta, presenti fenomeni di erosione e di ammaloramento del tufo. In altri punti vi sono fenomeni di degrado dovuti all'incuria dell'uomo.

Figura 9.2: Banchina Millo: stato di degrado del muro di confine

Nel progetto si prevede di realizzare, nei tratti di maggiore degrado, l'intonaco di tipo speciale adatto per ambienti molto umidi nonché un rivestimento in pietra calcarea, fino ad un'altezza di mt 1.80 ed, infine, la pitturazione per la restante parte in elevazione.

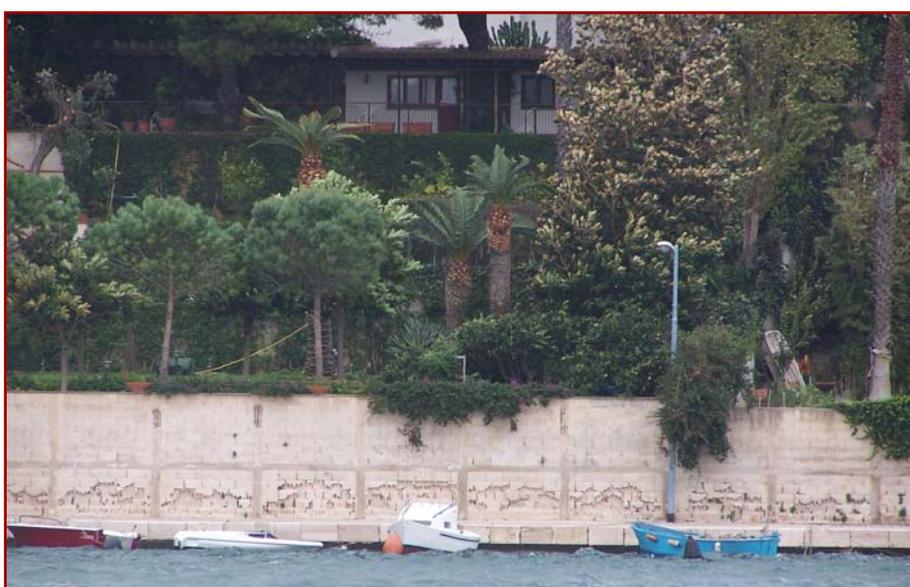
Figura 9.3: Banchina Millo: Stato di degrado del muro di confine

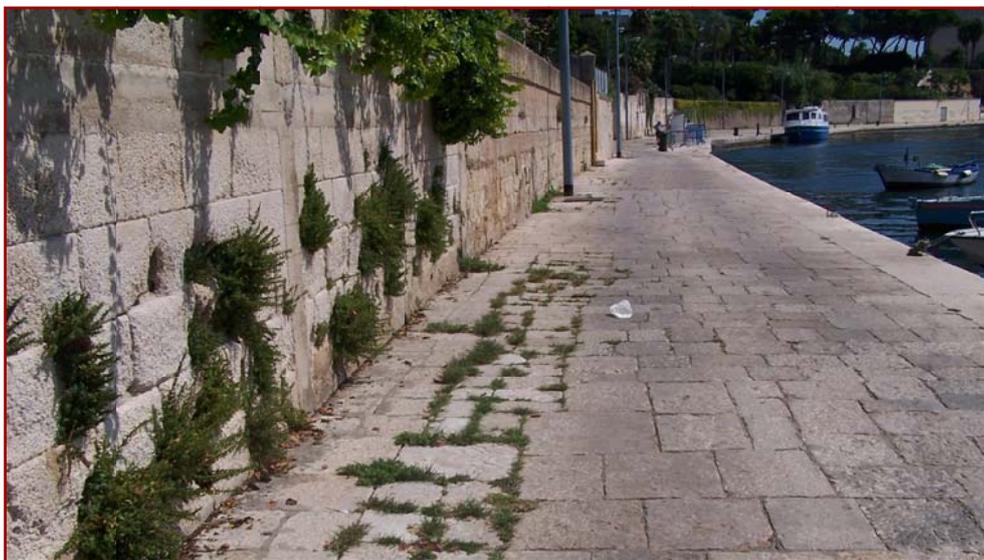
- presenza di avvallamenti sulla superficie e di manto scompaginato in alcuni tratti;
- presenza di acqua nelle malte di allettamento;
- superfici sgretolate e presenza di fessurazioni;
- presenza di flora spontanea, di muschi e licheni nei giunti.

**Figura 9.9 - Banchina Millo: stato di degrado del basolato**

- Risarcitura del basolato, previa pulitura degli stessi e ricollocamento secondo gli schemi riportati nella mappatura eseguita durante lo svellimento degli stessi, compresa la sigillatura dei giunti con malta a base di calce idraulica e cemento fluido.
- Trattamento con resine protettive delle lastre di pietra calcarea.

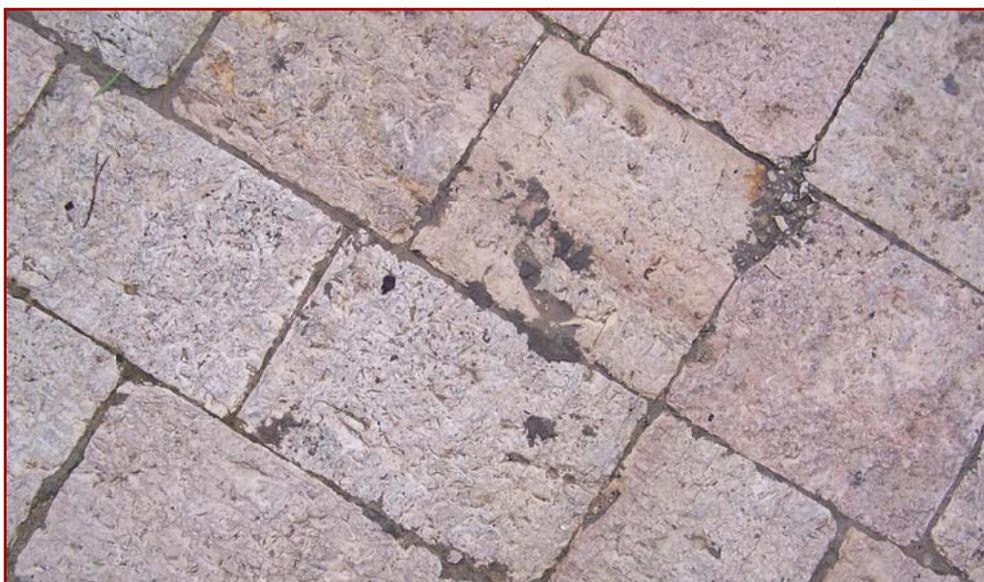
**Figura 9.10: Banchina Millo stato attuale del basolato in pietra**
